Bonne pratique
efficacité énergétique

Réhabilitation thermique de l'immeuble Le Clisson à Nantes

une première en Pays de la Loire pour les copropriétés

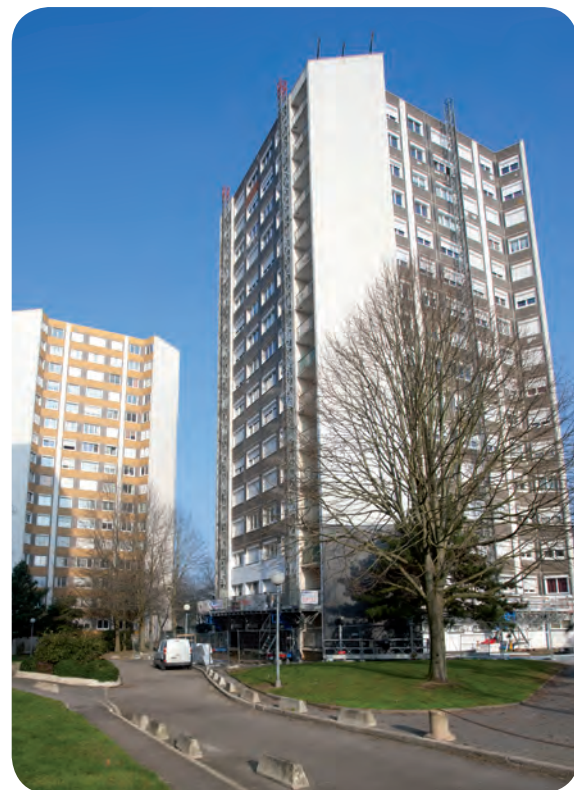
Construit dans les années 1970, l'immeuble ne comportait, comme tous les immeubles construits à cette période, aucune isolation particulière, tant dans les murs qu'en toiture terrasse et les ouvertures étaient en simple vitrage. Les menuiseries d'origine étaient également en mauvais état.

La Tour avant sa réhabilitation

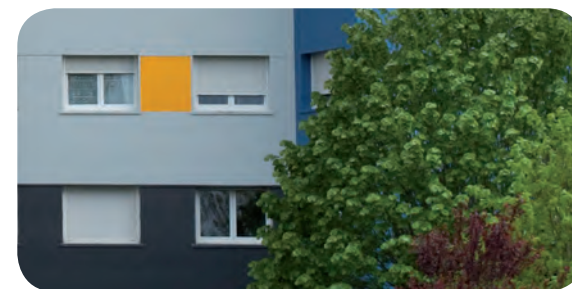
Les premiers étages déjà réhabilités

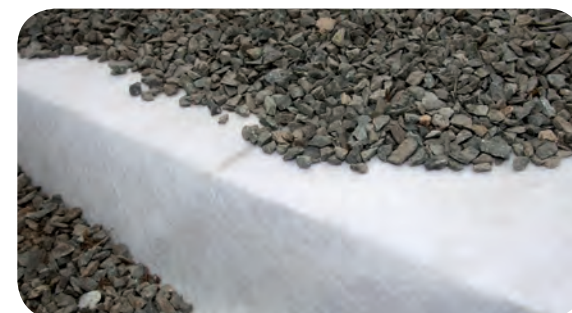
Complexe d'isolation de la terrasse

La toiture terrasse a été isolée par une couche de 12 cm de polystyrène

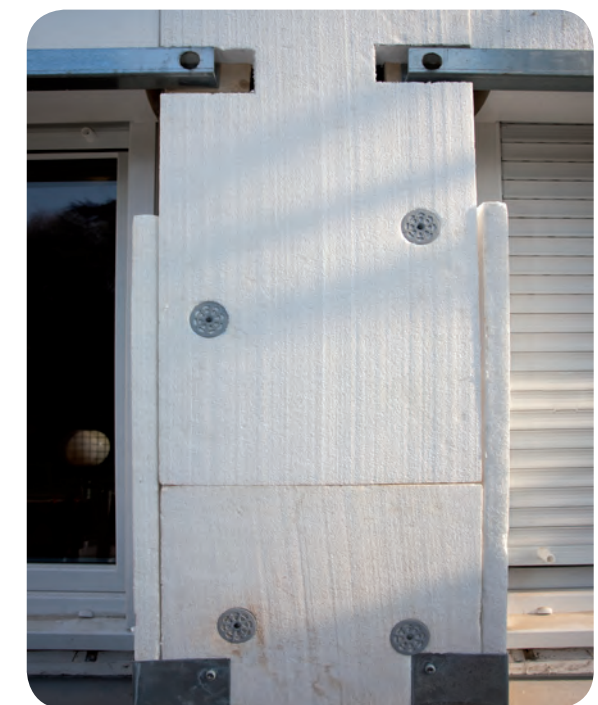
Retours d'isolant sur menuiseries

Une vêtue composée de 10 cm d'isolant et une tôle d'aluminium laqué a été posée sur les murs extérieurs. Une vêtue est un complexe préfabriqué qui comprend l'isolant et la peau extérieure et qui peut être collée ou fixée mécaniquement.
